วิกฤติกรรมภาพนังอีสาน

The Crisis of Isan Murals

บทคัดย่อ

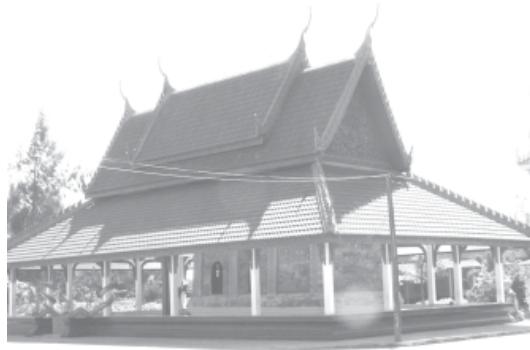
วัดมัชณิมวิทยาคาร เดิมชื่อ วัดกลางบ้านลาน ก่อตั้งเมื่อปี พ.ศ. 2412 สิมที่ปราภูจิตรกรรมฝาผนังสร้างขึ้นในสมัยพระอาจารย์ป้อ จนทสาโรเป็นเจ้าอาวาส เมื่อปี พ.ศ. 2470 เป็นสิมขนาดเล็กรูปแบบ สิมพื้นบ้านอีสาน หันหน้าไปทางทิศตะวันออก ตั้งอยู่บนลานประทักษิณเดียว ๆ หลังคาดิมเป็นทรงจั่วมีสารองรับปีกนกโดยรอบ ภายในหลังทรงวัดได้เปลี่ยนหลังคาใหม่เป็นศิลปะแบบภาคกลาง สิมดังกล่าวได้รับพระราชทานวิสุทธามสีมาเมื่อวันที่ 10 กันยายน พ.ศ. 2427

ภาพประกอบที่ 1 สิมที่ปราภูมิจิตรกรรมฝาผนังวัดมัชณีวิทยาการ จังหวัดขอนแก่น

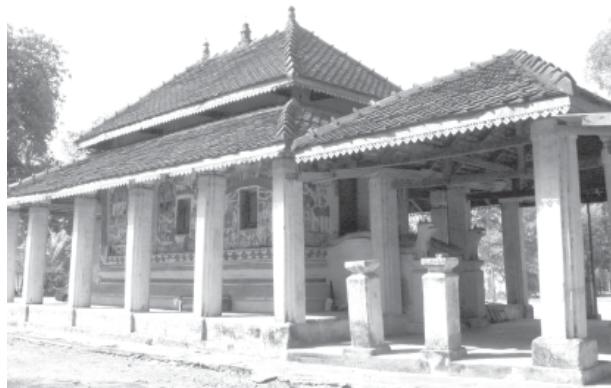
วัดท่าเรียนตั้งอยู่บ้านหนองหัวไทร ตำบลนาโพธิ์ อำเภอนาโพธิ์ ก่อตั้งเมื่อปี พ.ศ. 2454 สิมที่ปราภูมิกรรมฝาผนังสร้างในระหว่างปี พ.ศ. 2455-2457 เป็นสิมที่ก่ออิฐฉาบปูนรูปสี่เหลี่ยมผืนผ้าขนาดกว้าง 4.60 เมตรยาว 8.50 เมตร โดยหันหน้าไปในทิศตะวันออก ส่วนฐานสิมก่ออิฐรูปบัวค่ำบัวหมาย ตัวสิม ก่ออิฐทึบด้านข้างเจาะช่องหน้าต่างรูปสี่เหลี่ยมด้านละ 2 ช่อง ส่วนหลังคาเป็นหลังคางปั้นหยา สันหลังคาประดับผ้าสาด หลังคามุงด้วยกระเบื้องปูนรูปสี่เหลี่ยม มีหลังคาปีกนกลาดลง 1 ชั้นและปราภูมิเสารองรับหลังคาปีกนกด้วยรอบ สิมดังกล่าวได้รับพระราชทานวิสุจนามสีมาเมื่อปี พ.ศ. 2473

ภาพประกอบที่ 2 สิมที่ปราภูมิกรรมฝาผนังวัดท่าเรียน จังหวัดบุรีรัมย์

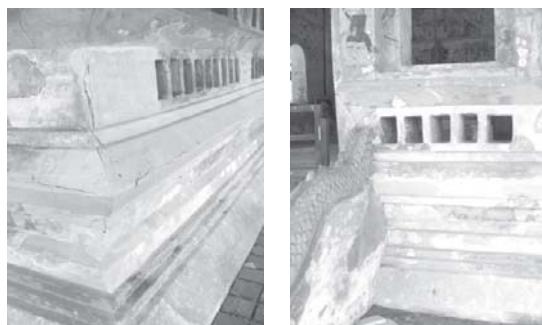
กรณีวัดสนวนวารีพัฒนาราม การเผาอิฐ การทำปูนขาวจากหินปูน การสอนอิฐ หรือตัวเชื่อมประสานอิฐใช้ปูนทรายและยางบง ทำให้ปูจุบันผังบางส่วนแตกร้าว ส่วนฐานสิมปูนจะเสื่อมสภาพแตกหักและหลุดออก (พงษ์ศักดิ์ มีศิริ, 2544) ส่วนหลังคาเก่าทำมาจากไม้และมีความผุผังมากในปี พ.ศ. 2515 ทางวัดได้รื้อโครงสร้างหลังคาออกและทำโครงสร้างเลียนแบบของเก่า (สุพจน์ สุวรรณภักดี, 2533) ผลการศึกษาพบว่า แม้จะมีการอนุรักษ์โดยกรรมศิลปกรแล้วแต่ปูนที่建华ใหม่ไม่ยึดเกาะกับปูนและอิฐเดิม ทำให้ปูนใหม่หลุดออก ผังบางส่วนที่ยังเป็นของเก่าเริ่มกร่อนลงเข่นกันซึ่งกรณีนี้ส่งผลต่อจัตุรกรรมผาผนังทำให้ชั้นสีหลุดออกตามวัสดุในการก่อสร้างที่เสื่อมลง

ภาพประกอบที่ 3 และ 4 สภาพวิกฤติของสิมวัดสวนวนาราม จังหวัดขอนแก่น

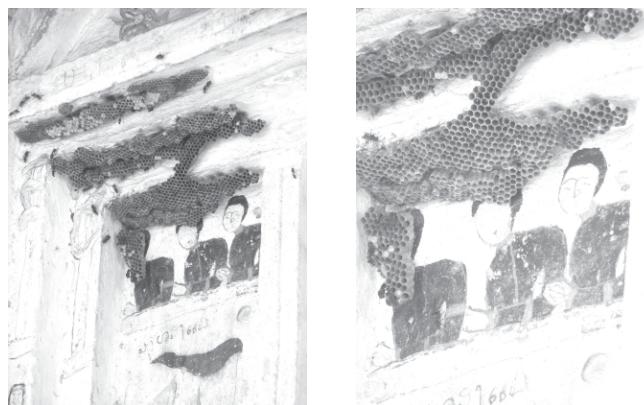
กรณีวัดไชยศรี บริเวณผนังด้านนอกทิศใต้มีตัวต่อมาสร้างรังและขยายรังออกไปเรื่อยๆ ทำให้ส่งผลกระทบต่อชั้นสีนอกจากนั้นยังทำให้ผู้ไปศึกษาและนักท่องเที่ยวกลัวไปกล้าเข้าไปดู

ภาพประกอบที่ 5 และ 6 รังสัตว์ที่อาศัยอยู่บนหน้าต่างหลอกวัดไชยศรี จังหวัดขอนแก่น

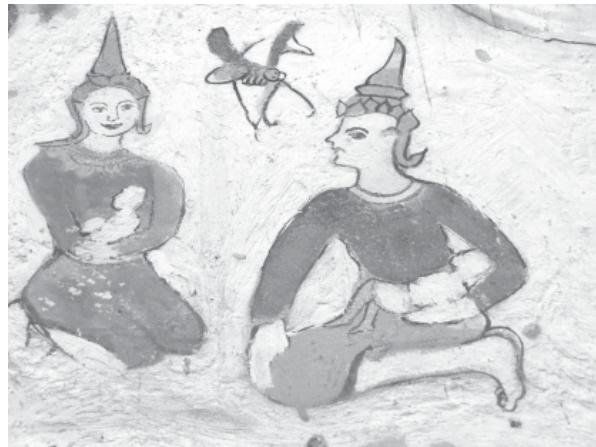
กรณีของวัดท่าเรียน เป็นภาะวิกฤตจากการรั่วท่าไม่ถึงการณ์ของมนุษย์ เพราะมีการบูรณะภาพเขียนเก่าโดยการระบายสีใหม่ลงไปทับรูปร่างรูปทรงเดิมของจิตกรรรมฝาผนังเพียงบางส่วนซึ่งส่งผลให้ภาพเขียนเสียหายไปมากและภาพที่เขียนซ่อนใหม่ดูไม่กลมกลืนกับภาพรวมทั้งหมดของจิตกรรรมฝาผนังทำให้ภาพไม่สวยงาม เมื่อภาพไม่สวยงาม ชาวน้ำคิดที่จะลบชั้นสีออกแต่ก็ไม่สามารถทำได้เนื่องจากขาดความรู้ความชำนาญในทางเทคนิค ซึ่งต่างจากกรณีวัดกลางมิ่งเมืองซึ่งเดิมภาพจิตกรรรมฝาผนังที่เขียนมาพร้อมกับสิม โดยภาพเขียนบนผนังสิมด้านนอกหั้งสี่ด้านทิศใต้ปรากฏภูรรณกรรมพื้นบ้านเรื่องสินใช้ผนังด้านทิศเหนือปรากฏภูรรณกรรมเรื่องรามเกียรติ ผนังด้านทิศตะวันออกเป็นภาพเทวดาและผนังด้านทิศตะวันตกปรากฏภูรรณกรรมเรื่อง พุทธประวัติ ในปี พ.ศ. 2483-2484 นายซึ่งปิด แซ่เตียและครอบครัวได้บริจาคเงินในการบูรณะสิมและจิตกรรรมฝาผนังจึงจ้างช่างคำหมาย แสงงาม^๖และช่างสมบูรณ์ แสงงาม มาเขียนภาพจิตกรรรมฝาผนังขึ้นใหม่เรื่องทศชาติ เทพชุมชนและสิบสองนักษัตร

ภาพประกอบที่ 7 การบูรณะภาพจิตกรรมฝาผนังวัดทำเรียบ จังหวัดบุรีรัมย์

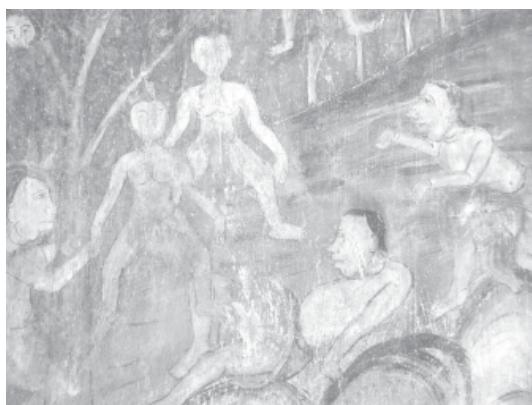
ส่วนในกรณีการลบทำลาย ผลการศึกษาพบว่าการทำลายเป็นการขัดขึ้ด ไม่ให้มองเห็นภาพจิตกรรมฝาผนังในบางส่วนเท่านั้น ไม่ได้มีการลบภาพทั้งผนังโดยเฉพาะภาพที่มีเนื้อหาไปทางอิหรือภาพแสดงอวัยวะเพศของทั้งผู้หญิง

และผู้ชายซึ่งบางภาพมีส่วนสำคัญอันเป็นเนื้อหาในวรรณกรรมเช่น ภาพเหล่าเมียพระมหาณีเปิดผ้าถุงใส่นางอมิตดาผู้เป็นภารยาชูชาก ภาพชูชากว่ารักกับนางอมิตดาในวรรณกรรมเรื่องเวสสันดรชาดก ภาพต้นนารีผลในเรื่องสินไช ที่ช่างเขียนสร้างภาพต้นนารีผลที่แสดงให้เห็นอวัยวะเพศของนางนารีผล เป็นต้น ภาพเหล่านี้มักจะถูกชุดสีออกซึ่งทำให้ภาพจิตรกรรมเสียหายและภาพไม่สมบูรณ์

**ภาพประกอบที่ 8 การชูดภาพจิตรกรรมฝาผนังในตอนที่มีการแสดงอวัยวะเพศ
ของวัดมหาชนมหาวิทยาลัย จังหวัดขอนแก่น**
